Barra de duche angular com barra vertical deslizante Be-Line®

Ref. 511949BK

Alumínio epoxy preto mate

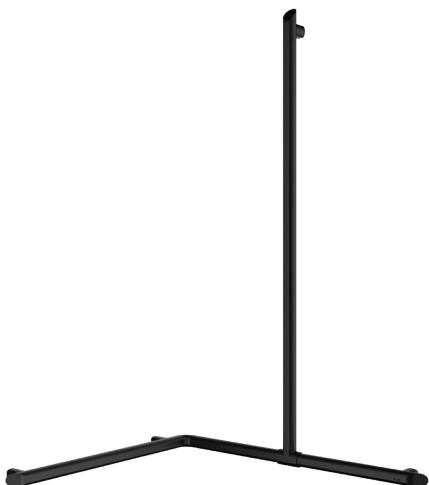
Barra de duche angular com barra vertical deslizante Be-Line® - Ref. 511949BK

Barra de apoio angular 2 paredes Be-Line® com barra vertical deslizante Ø 35. Utilização como barra de apoio e ajuda em posição de pé para pessoas com mobilidade reduzida (PMR).

Colocação da barra vertical regulável na instalação: possibilidade de mudar a posição sobre a direita ou a esquerda da barra para se adaptar à instalação (colocação de torneira, profundidade de banco de duche...).

Tubo de alumínio, espessura: 3 mm. Pontos de fixação em alumínio maciço.

Perfil redondo Ø 35 com pega ergonómica antirrotação para uma ótima preensão.

Distância entre a barra e a parede de 38 mm: espaço mínimo que interdita a passagem do antebraço por forma a evitar os riscos de fratura em caso de queda.

Dimensões: 1130 x 695 x 695 mm.
