Coluna de duche com misturadora de equilíbrio de pressão SECURITHERM

Ref. 2739EPSKIT

Coluna de duche com misturadora EP Securitouch

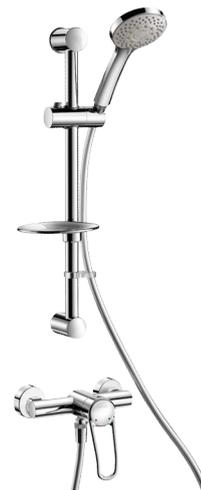
Ligação	M1/2"
Tecnologia	Misturadora mecânica SECURITHERM EP
Profundidade	176 mm
Comprimento	182 mm
Débito	9 l/min
Limitador de temperatura	SIM
Acabamento	Latão cromado

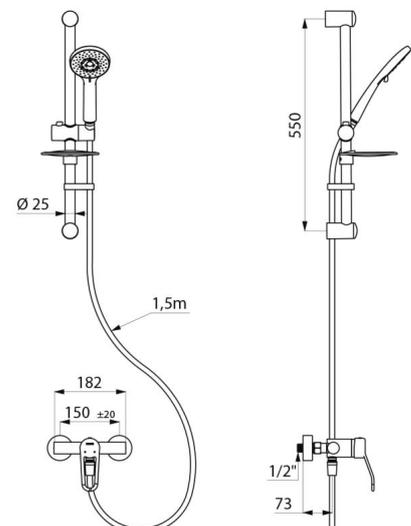
Débito restrito de AQ em caso de corte de AF
-

EP : limita as variações de temperatura
-

Securitouch : isolamento térmico anti-queimaduras
-

Ergonomia : man. aberto para fácil preensão
