# Coluna de duche com misturadora de equilíbrio de pressão SECURITHERM

Ref. 2739EPSKIT

Coluna de duche com misturadora EP Securitouch

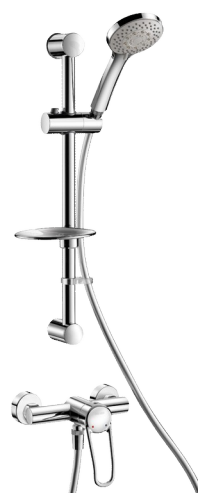
| Ligação | M1/2" |
| Tecnologia | Misturadora mecânica SECURITHERM EP |
| Profundidade | 176 mm |
| Comprimento | 182 mm |
| Débito | 9 l/min |
| Limitador de temperatura | SIM |
| Acabamento | Latão cromado |

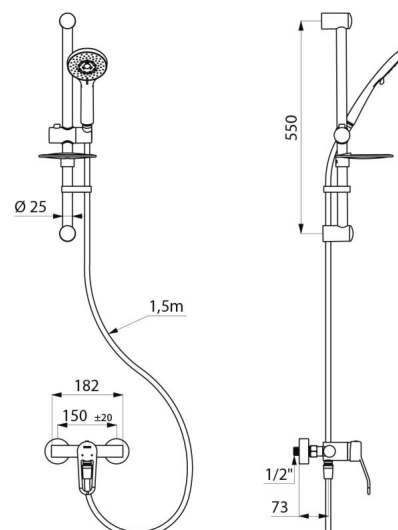
Débito restrito de AQ em caso de corte de AF

EP : limita as variações de temperatura

Securitouch : isolamento térmico anti-queimaduras

Ergonomia : man. aberto para fácil preensão
