Torneira de lavatório eletrónica mural TEMPOMATIC

Ref. 20804T2

Torneira mural infravermelhos com bica inox

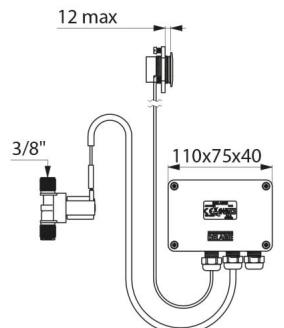
Torneira de lavatório eletrónica mural TEMPOMATIC - Ref. 20804T2

Ligação	3/8"
Tecnologia	Eletrónica
Profundidade	138 mm
Comprimento da bica	77 mm
Débito	4 l/min a 3 bar
Acabamento	Latão cromado
