Misturadora de lavatório mecânica BIOSAFE

Ref. 2921L

Misturadora mecânica monofuro H.100 L.110

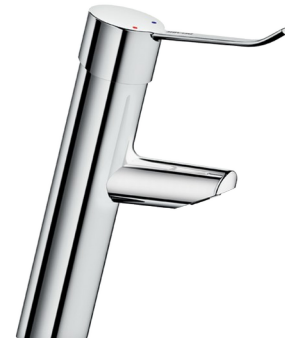
Misturadora de lavatório mecânica.
Misturadora monofuro com bica H.100 L.110 equipada com saída BIOSAFE higiénica.
Bica adaptada para a colocação de um filtro terminal BIOFIL.
Cartucho cerâmico Ø35 de equilíbrio de pressão com limitador de temperatura máxima pré-regulado.
Bica com tubo de interior liso, sem nicho bacteriano e baixa capacidade de água.
A velocidade da água neste tubo, reduz consideravelmente o desenvolvimento do biofilme.
Sem qualquer risco de intercomunicação entre a água quente e a água fria.
Ausência de válvula antirretorno nas entradas.
Possibilidade de realizar facilmente um choque térmico sem desmontar a alavanca nem cortar a alimentação de água fria.
Corpo com baixa capacidade de contenção de água (limita os nichos bacterianos).
Débito regulado a 5 l/min.
Comando por alavanca Higiene L.150.
Sem vareta e válvula.
Flexíveis PEX F3/8" rotativos.
Fixação reforçada por 2 pernos em inox.

Ligação	F3/8"
Tecnologia	Misturadora mecânica BIOSAFE
Altura da saída	100 mm
Comprimento da bica	110 mm
Débito	5 l/min
Limitador de temperatura	SIM
Acabamento	Latão cromado
